### 検査概要

フィルム基板等における微細な傷は、致命的な問題です。5 $\mu$ 以上の微細な傷を高速に検出する装置は、インラインで使用できるようフィルムサイズ及び検査タクトに合わせて構成できます。

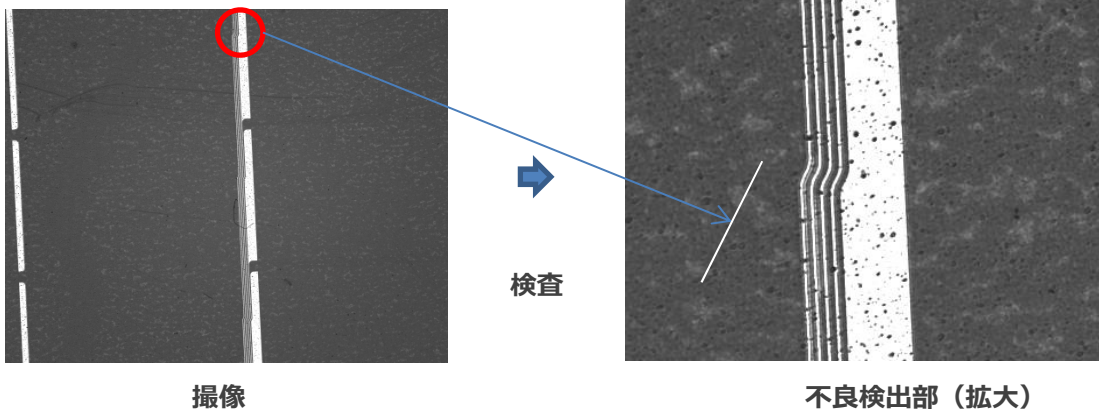
#### ■検査画像/処理結果

- ・フィルム表面に発生する5 $\mu$ 以上の傷を高速に検出します。
- ・フィルム基板の場合は、線パターンの太い/細いの検出も可能です。
- ・フィルムサイズに合わせ構成変更可能です。
- ・検査方式は、ラインセンサーカメラからの撮像データを高速画像処理で検出します。
- ・検査画像を保存する事により、トレーサビリティの役割にも最適です。

搬送⇒撮像⇒傷検出を高速処理⇒判定結果⇒良品・不良品信号出力
